# Generalsanierung Hallenbad Rinteln

VZP Hillebrand und Fink Architekten  
Partnerschaft mbB

**Sachstandsbericht Abschluss Entwurfsplanung**

Sitzung des Rates der Stadt Rinteln 28.09.2023

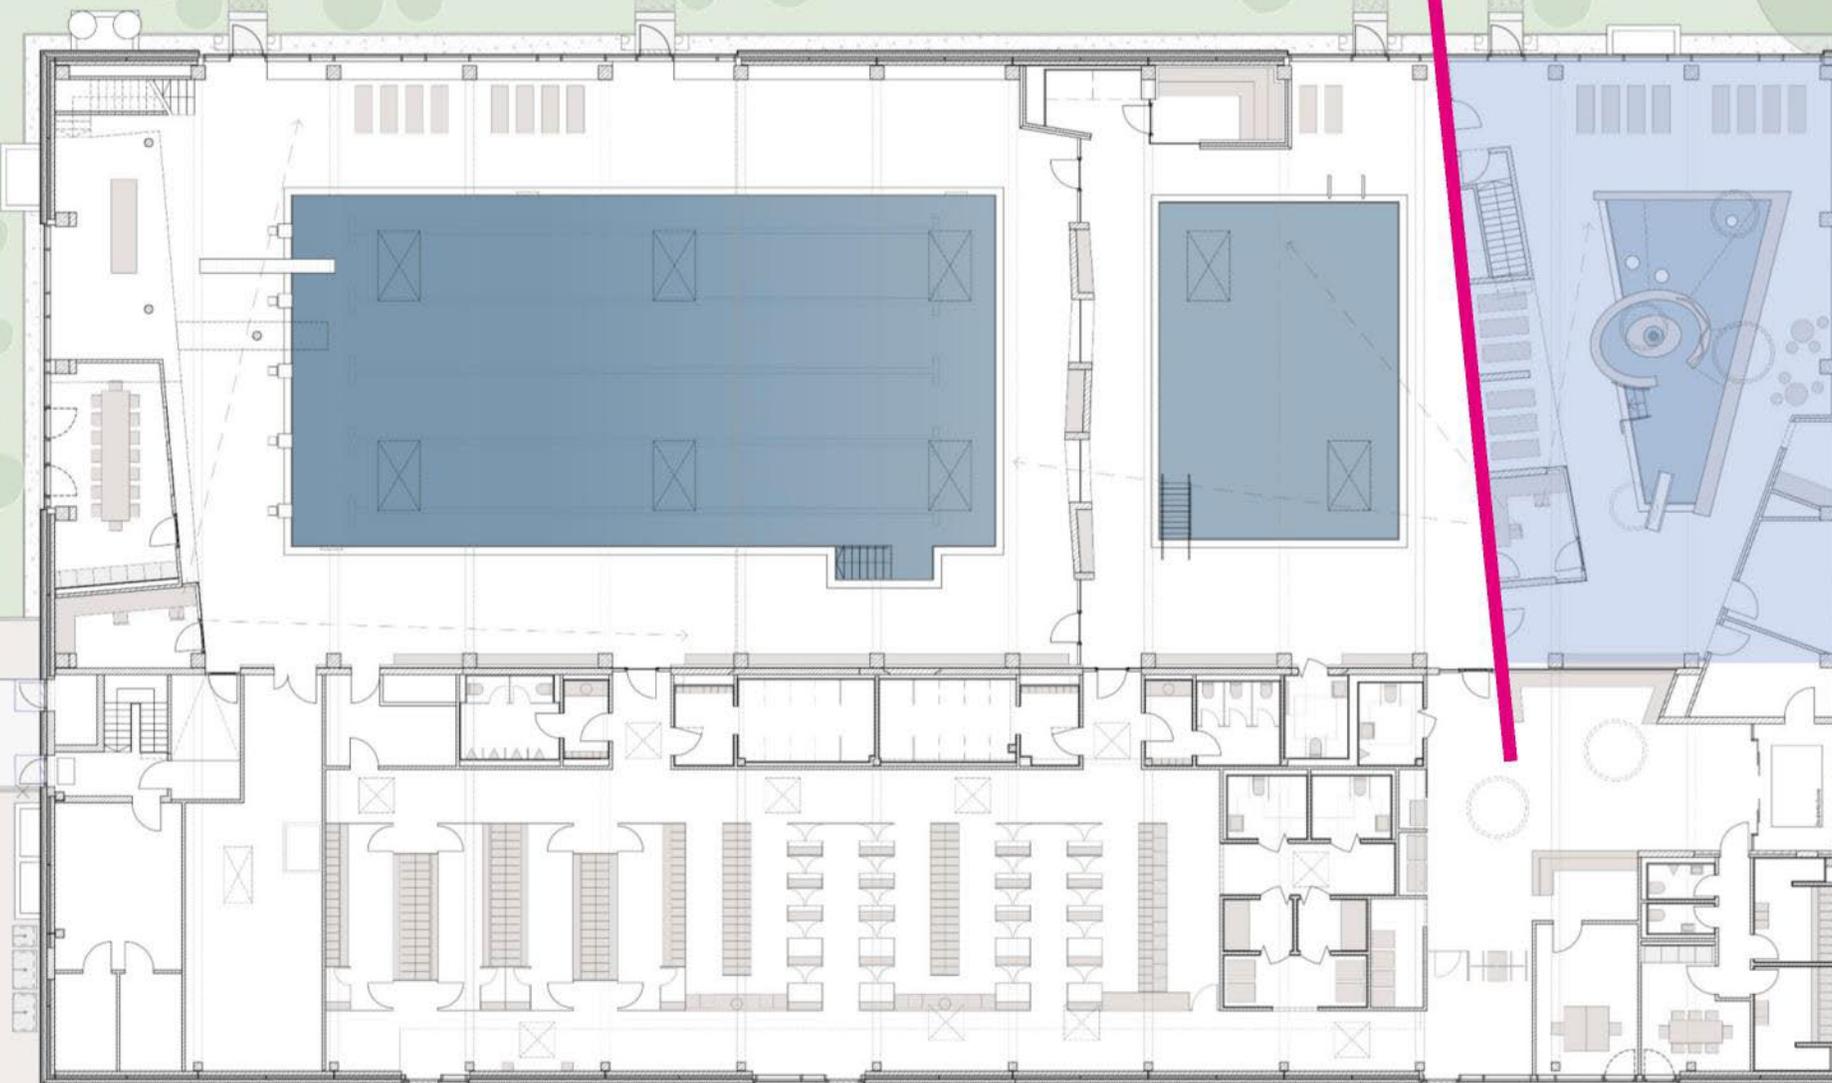
**Grundriss Erdgeschoss**

## Kleinkinderbecken/ Familienbereich

- WT 0 bis 40 cm
- **Attraktionen** wie z.B. Kleinkinderutsche, Sprudeltiere etc. - Wickelbereich - **Sitz- und Liegemöglichkeiten / Rückzugsbereiche / Familienlogen**
- **räumliche Trennung/ Nutzung einzelner Bereiche**
- **Klimazonen**
- **Lärmzonen**
- **Offenheit** und doch **Raumbildung**

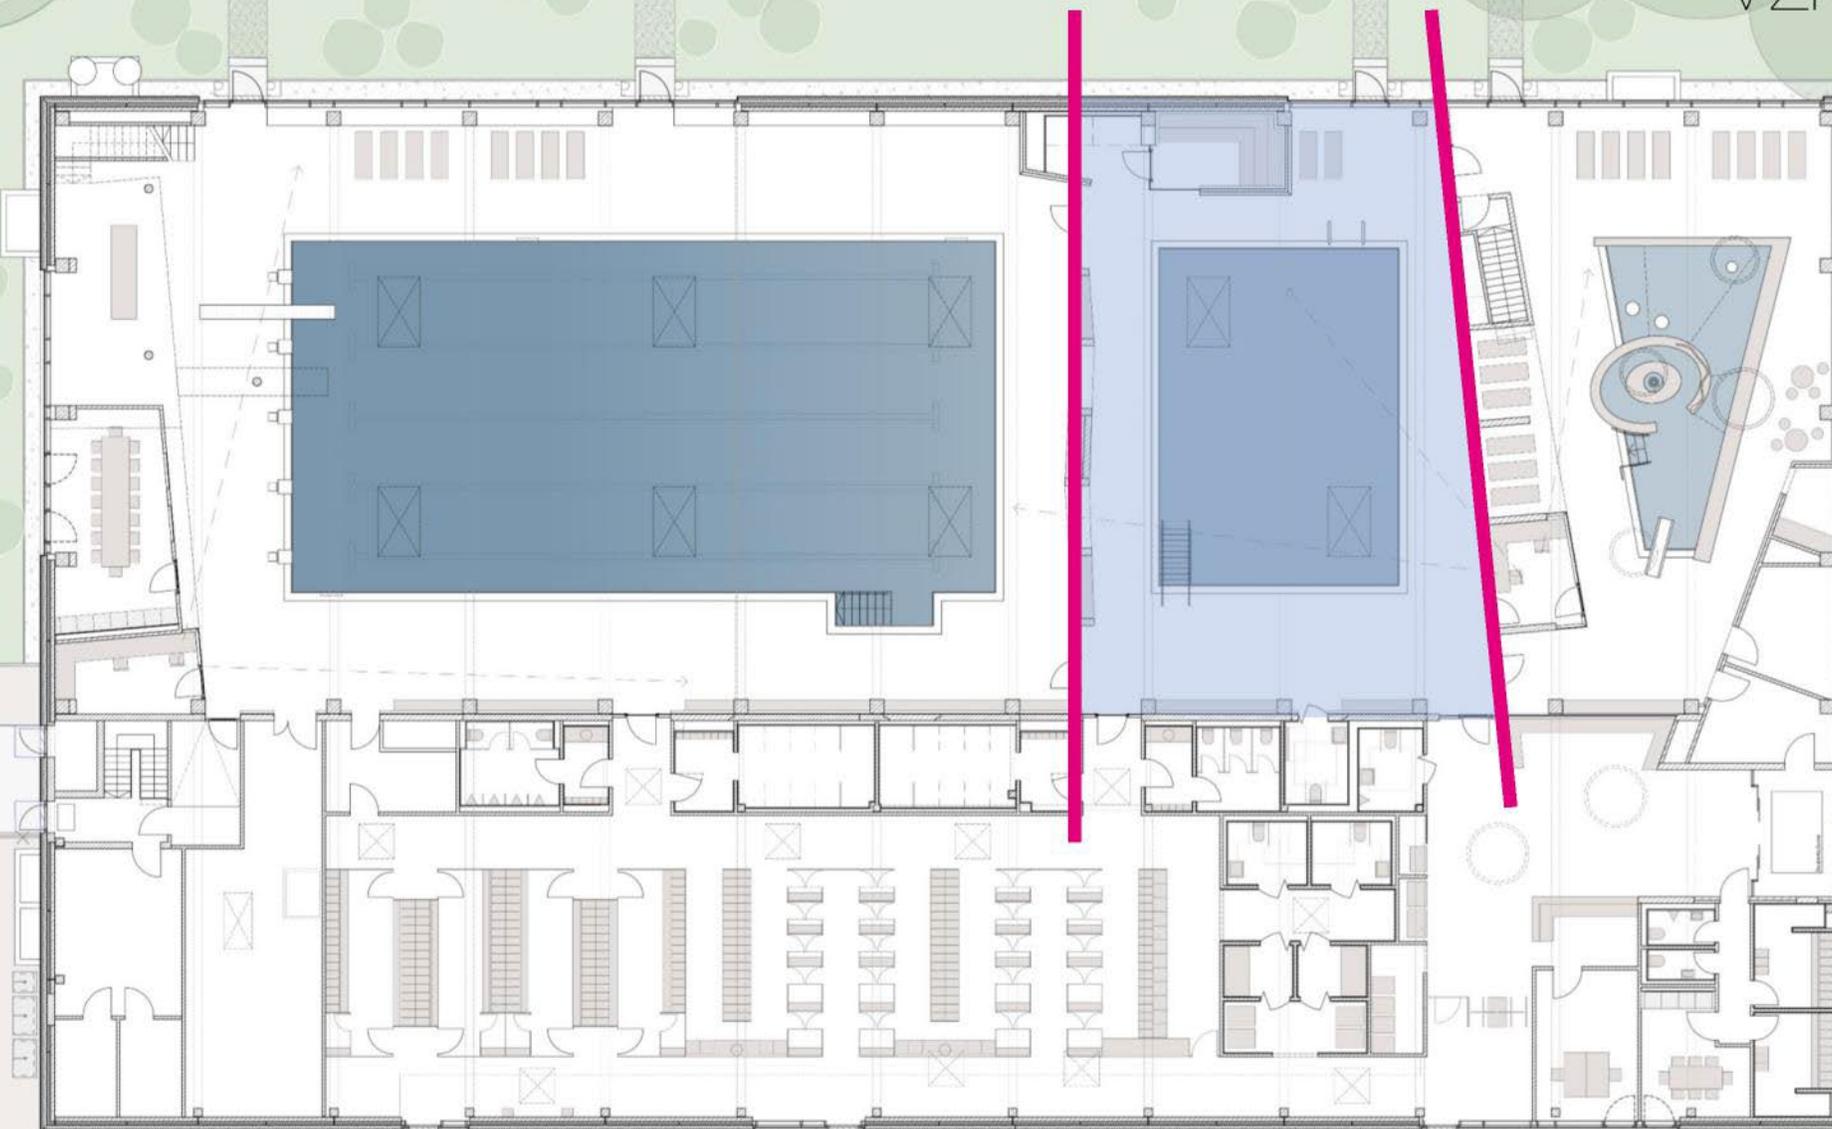
**Grundriss Erdgeschoss**

## Multifunktions-Becken einschl. Hubboden

- WT 0 bis 1,80 m
- Einstiegstreppe
- Schwallduschen
- mobiler Beckenlifter

- räumliche Trennung/  
Nutzung einzelner  
Bereiche
- Klimazonen
- Lärmzonen
- Offenheit und doch  
Raumbildung

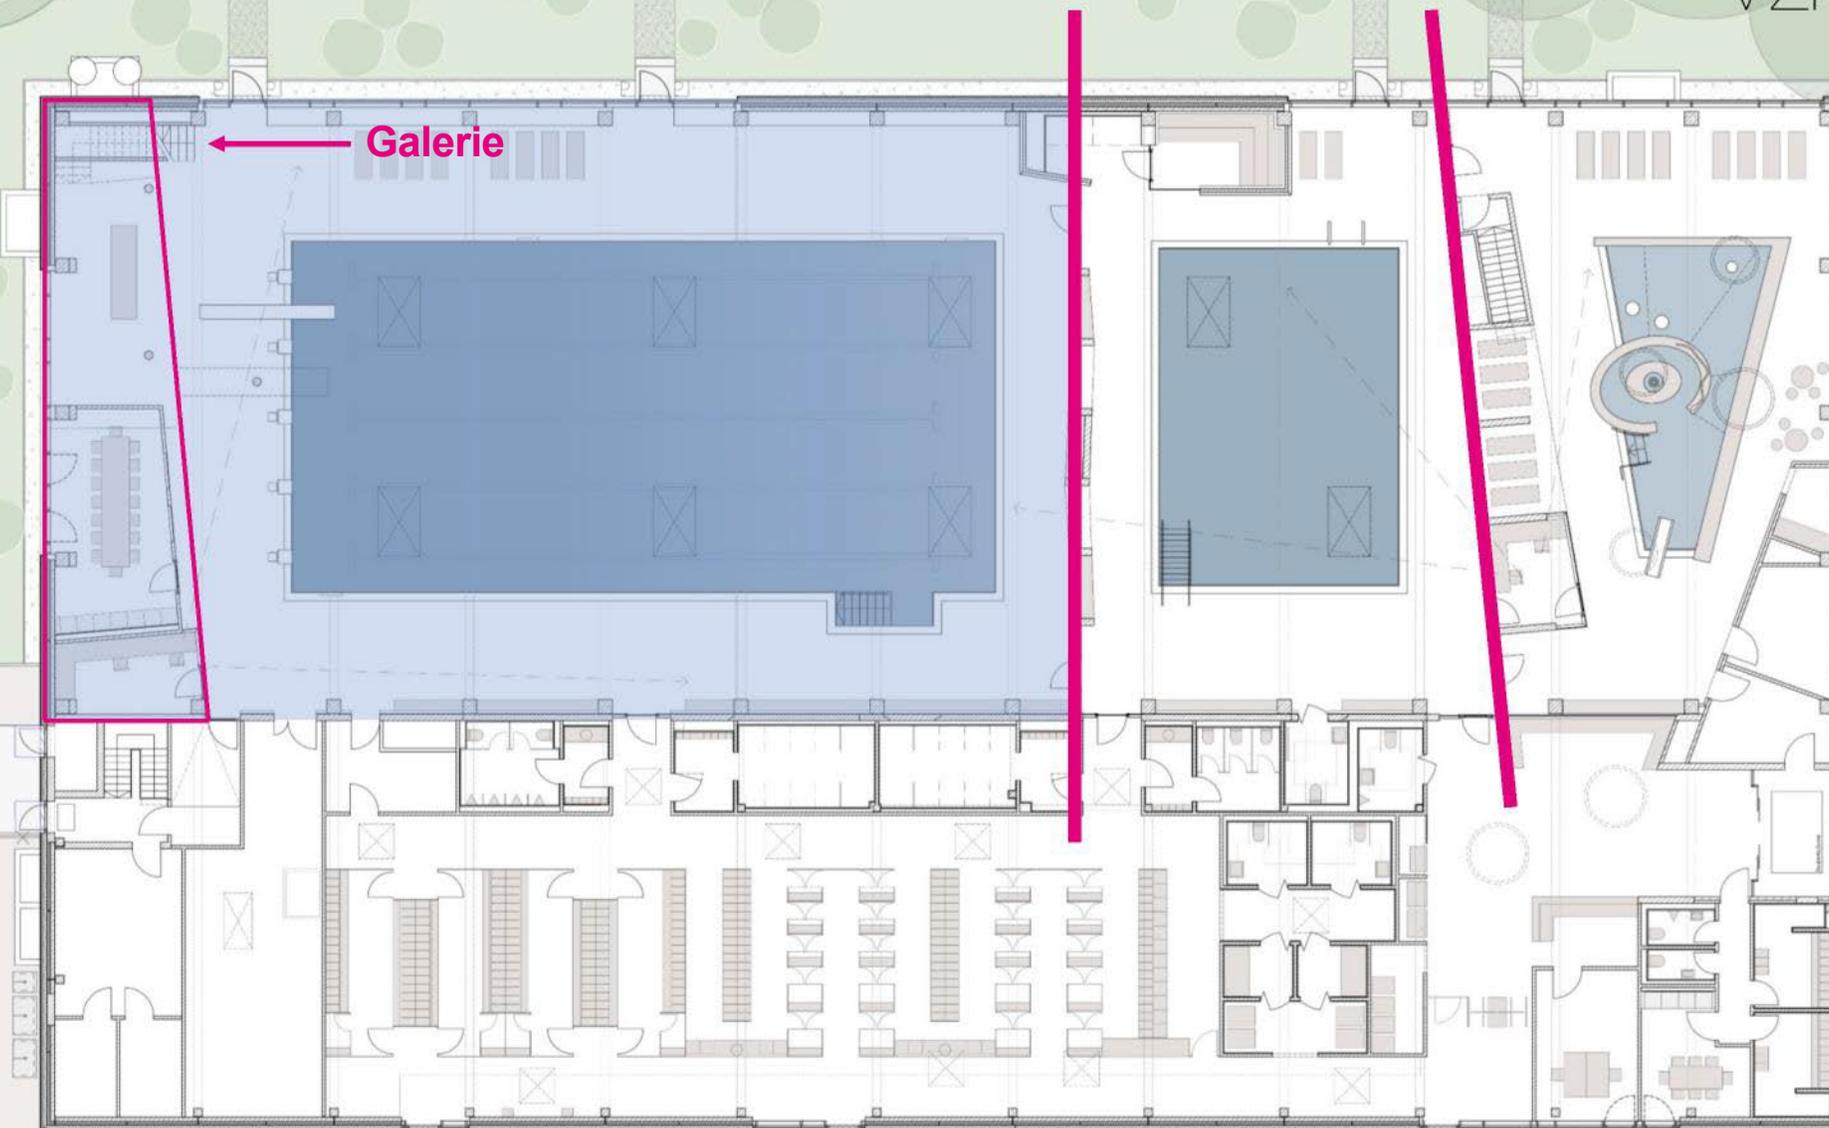
Grundriss Erdgeschoss

## Sportbecken

- WT 1,80m bis 3,40m
- 5 Bahnen
- Einstiegstreppe
- Neupositionierung Sprunganlagen (Startblöcke, 1m Sprungbrett, 3m Sprungplattform)
- Wärmebänke
- mobiler Beckenlifter
- Galerie

- räumliche Trennung Nutzung einzelner Bereiche
- Klimazonen
- Lärmzonen
- Offenheit und doch Raumbildung

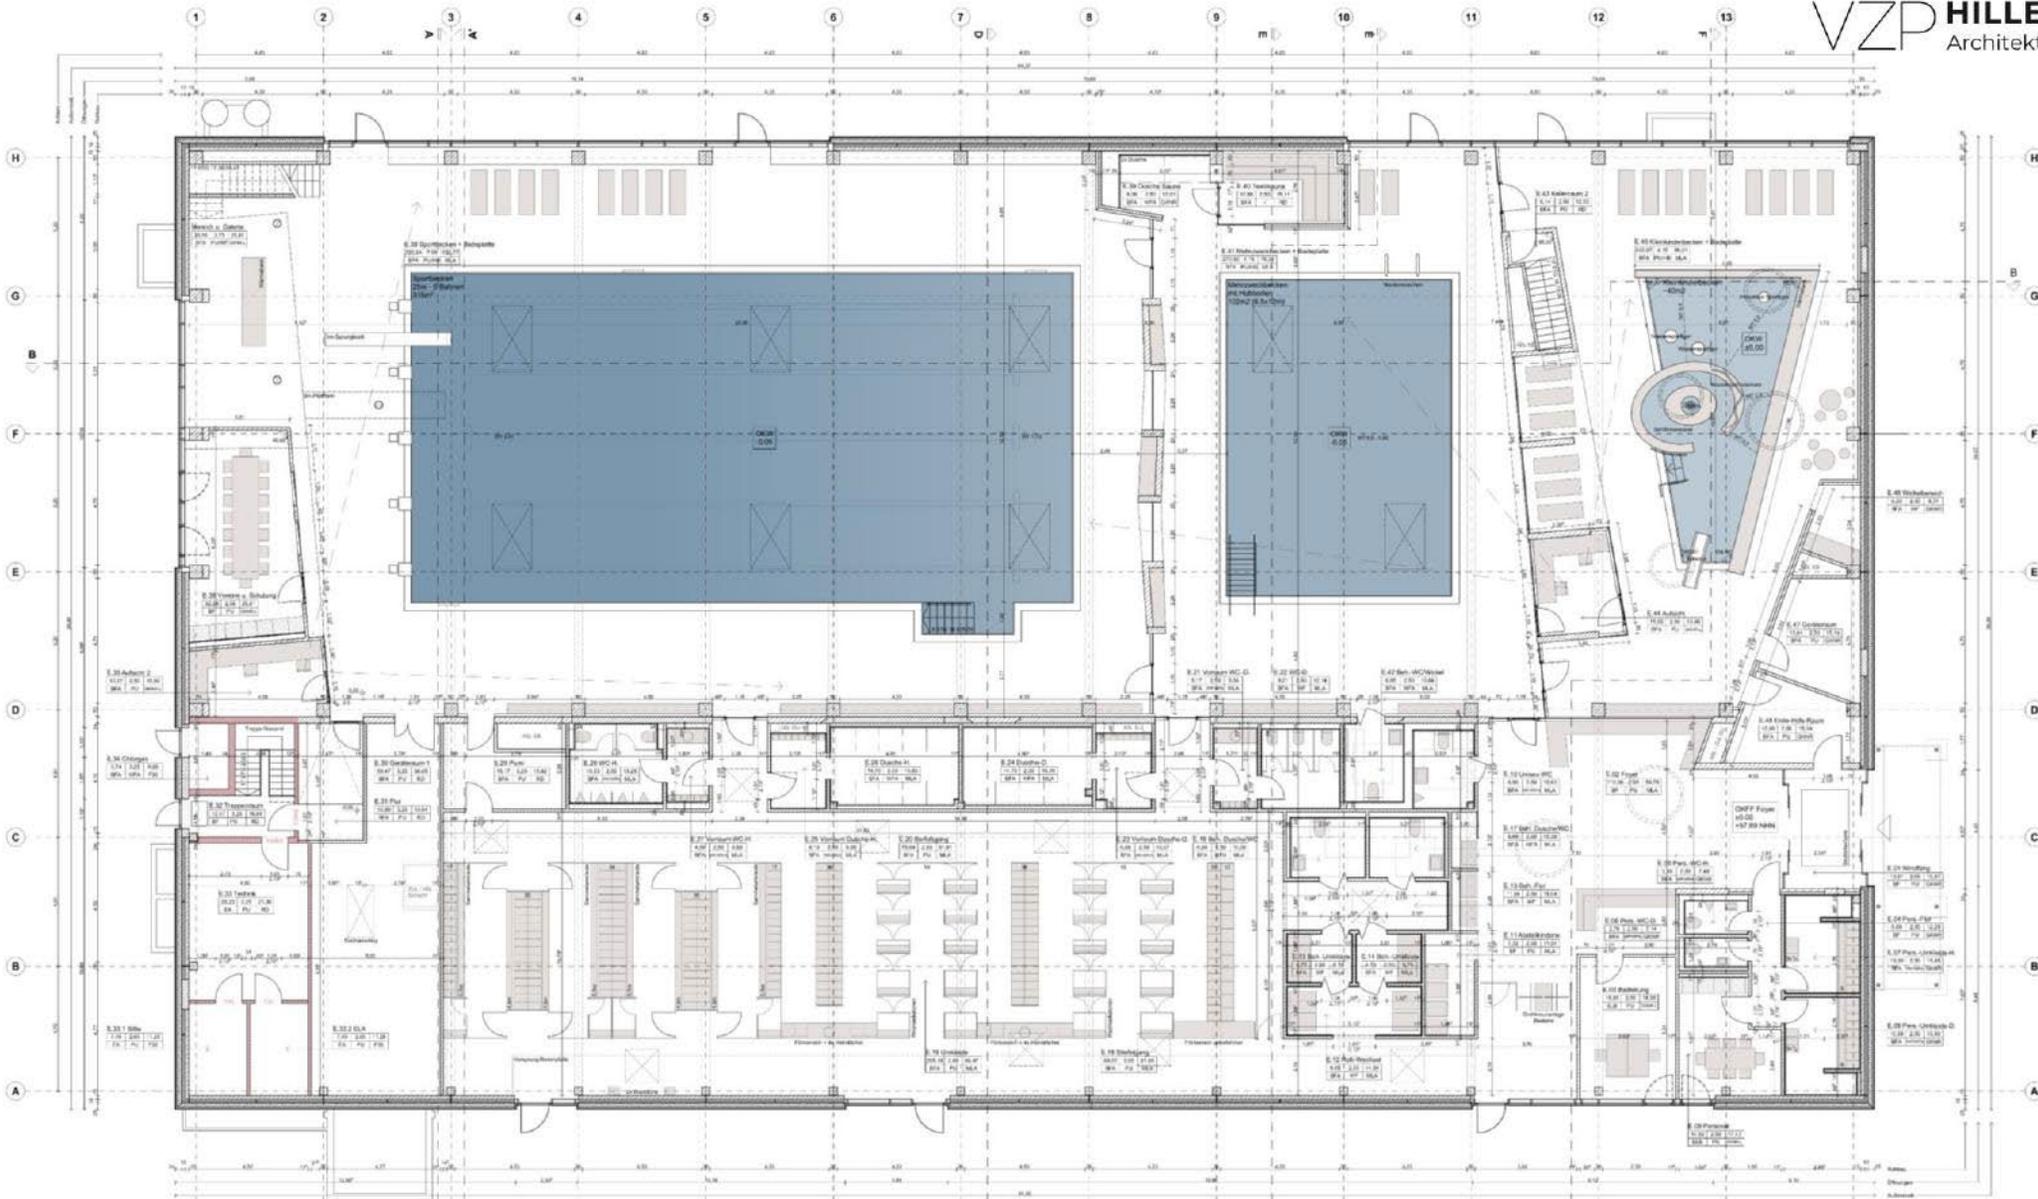
**Grundriss Erdgeschoss LPH3 deutlich technischer und detaillierter, M 1:100**

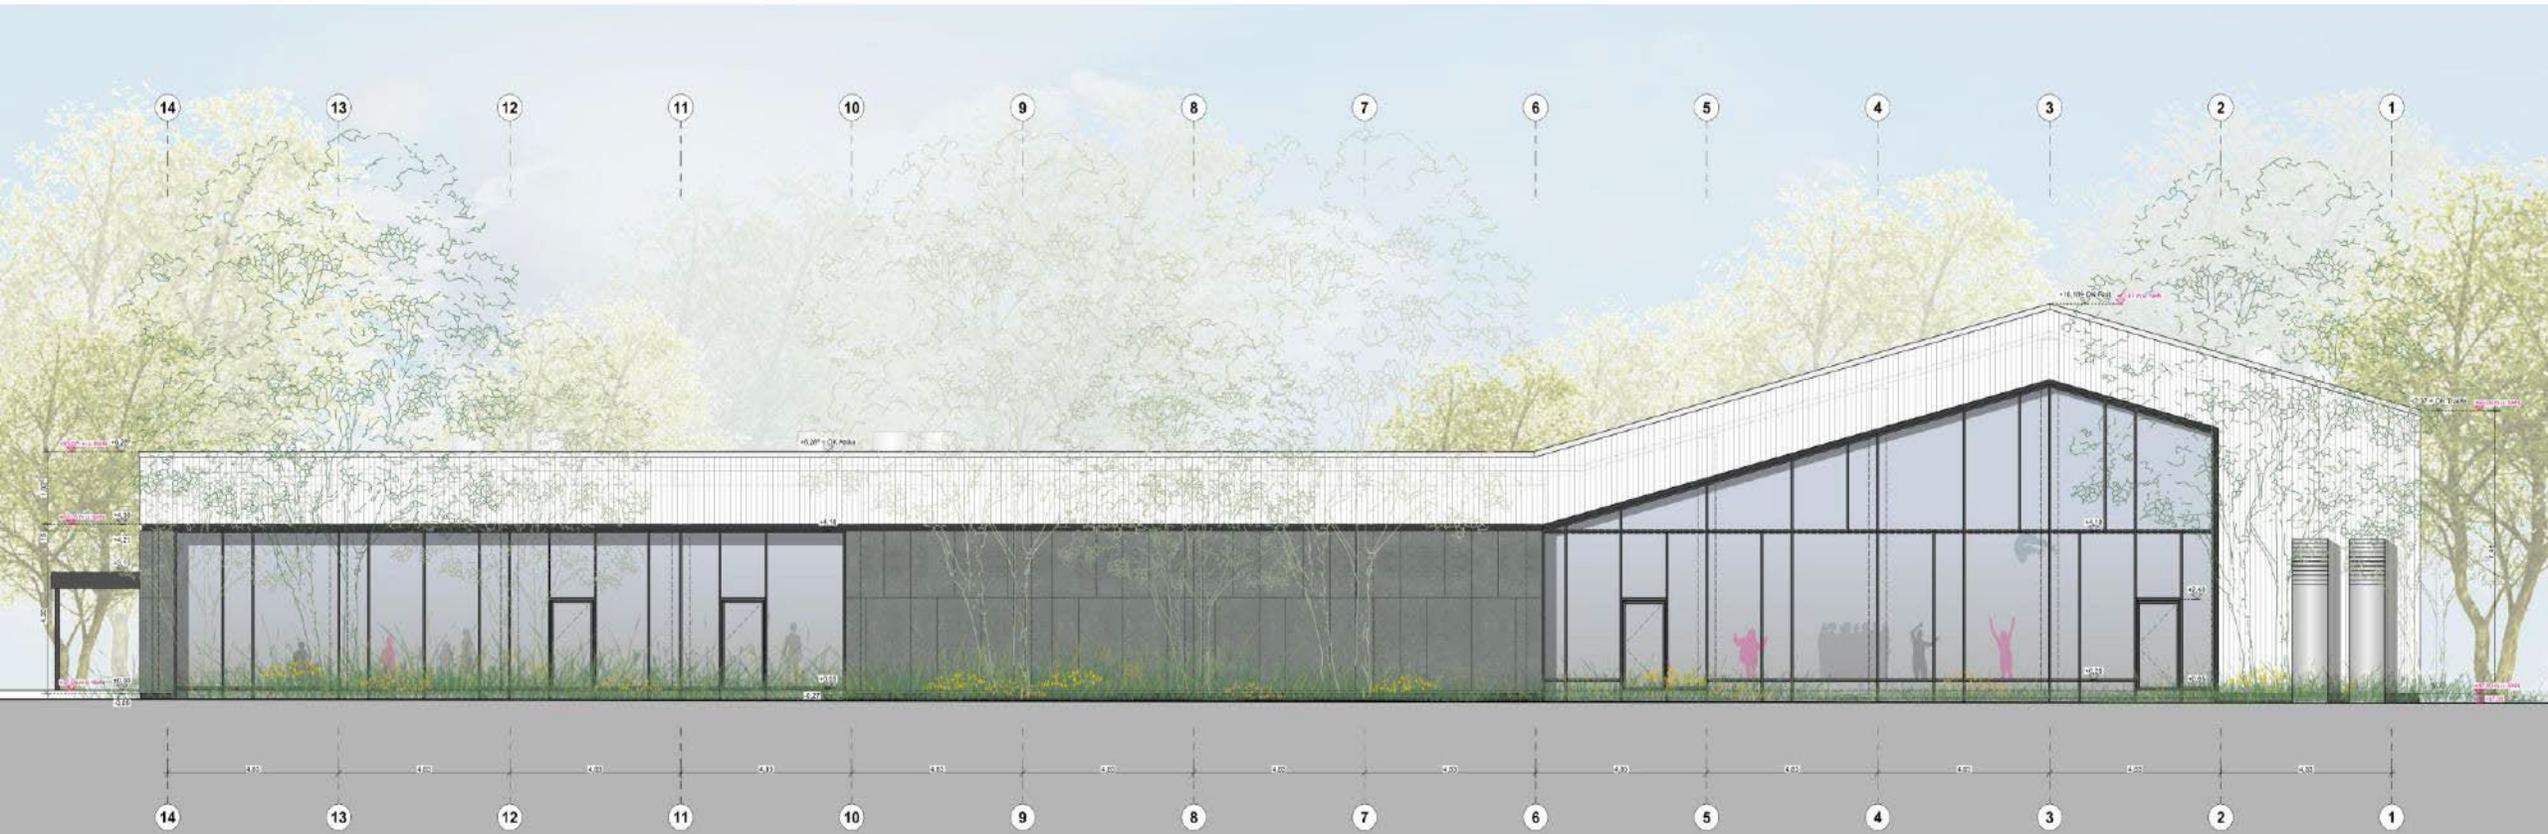
Ansicht West Haupteingang

## Äußere Hülle / energetisch ertüchtigt:

- Durable Vorhangfassade
- Neue 3-fach Verglasung
- Neue Öffnungen bedingt durch innere Nutzung
- Neue Dachhaut
